波峰焊概述

一、什么是波峰焊？

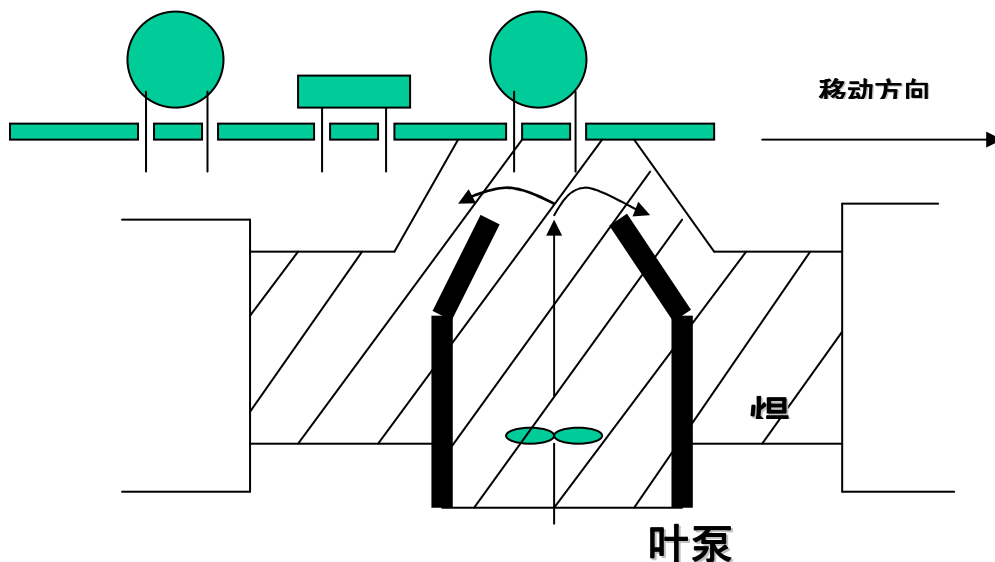
波峰焊是将熔融的液态焊料，借助与泵的作用，在焊料槽液面形成特定形状的焊料波，插装了元器件的 PCB 置与传送链上，经过某一特定的角度以及一定的浸入深度穿过焊料波峰而实现焊点焊接的过程。

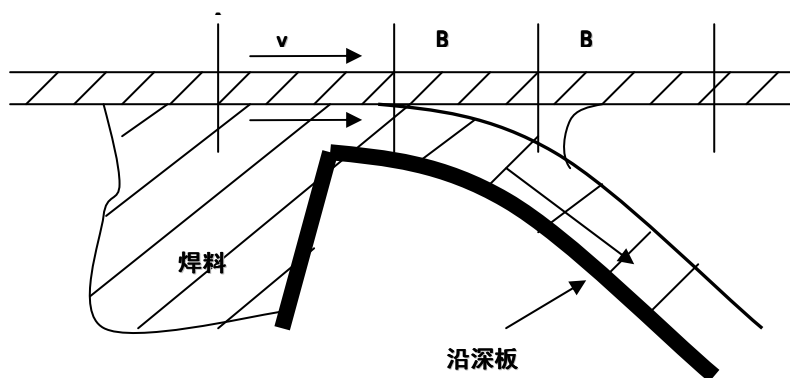
3，焊点成型

PCB 離開焊料波時，分

離點位與 B1 和 B2 之間的某個地方，分離后形成焊點

当 PCB 进入波峰面前端 (A) 时，基板与引脚被加热，并在未离开波峰面 (B) 之前，整个 PCB 浸在焊料中，即被焊料所桥联，但在离开波峰尾端的瞬间，少量的焊料由于润湿力的

作用，粘附在焊盘上，并由于表面张力的原因，会出现以引线为中心收缩至最小状态，此时焊料与焊盘之间的润湿力大于两焊盘之间的焊料的内聚力。因此会形成饱满，圆整的焊点，离开波峰尾部的多余焊料，由于重力的原因，回落到锡锅中

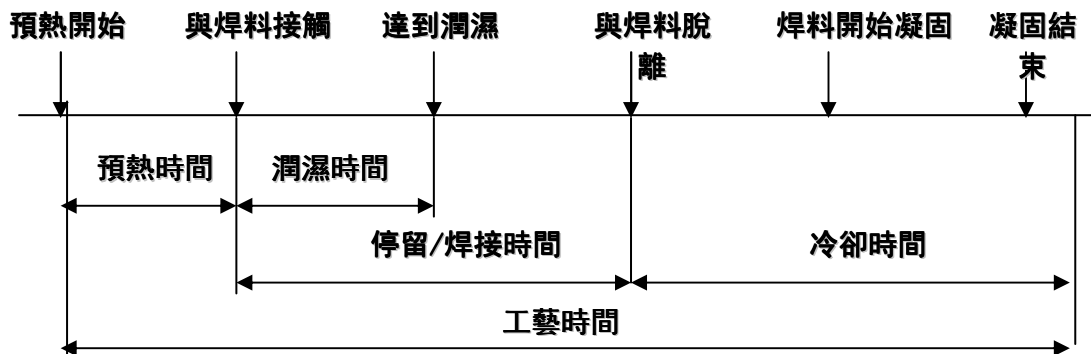
四、波峰焊工艺曲线解析

1，润湿时间：指焊点与焊料相接触后润湿开始的时间

2，停留时间：PCB 上某一个焊点从接触波峰面到离开波峰面的时间

停留/焊接时间的计算方式是：停留/焊接时间=波峰宽/速度

3，预热温度：预热温度是指 PCB 与波峰面接触前达到的温度(見上表)

4，焊接温度：焊接温度是非常重要的焊接参数，通常高于焊料熔点（183° C）50° C~60° C 大多数情况是指焊锡炉的温度实际运行时，所焊接的 PCB 焊点温度要低于炉温，这是因为 PCB 吸热的结果
