## 焊点缺陷描述名词解析

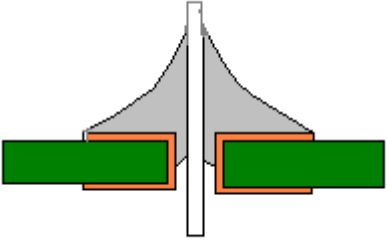
<p style="text-align: center;">锡量过少</p>	焊点未形成弯月形的焊缝角，润湿小于 $15^{\circ}$ 。
14 凹坑

焊料未全部润湿双面的金属孔，在元件面的焊盘上未形成弯月的焊缝角。
15	焊料结晶疏松、无光泽
